Monumento ai Caduti di tutte le Guerre, (Architetto Giovanni Gatti, Scultore Filippo Chiss)
1968, bronzo, cemento e marmo

BUBBIO (AT) – Piazza del Pallone (Giardini di Villa Muratori)

Progetto di intervento e preventivo di spesa per il restauro.

MORGANA CAFFARELLI
Restauro opere d'arte

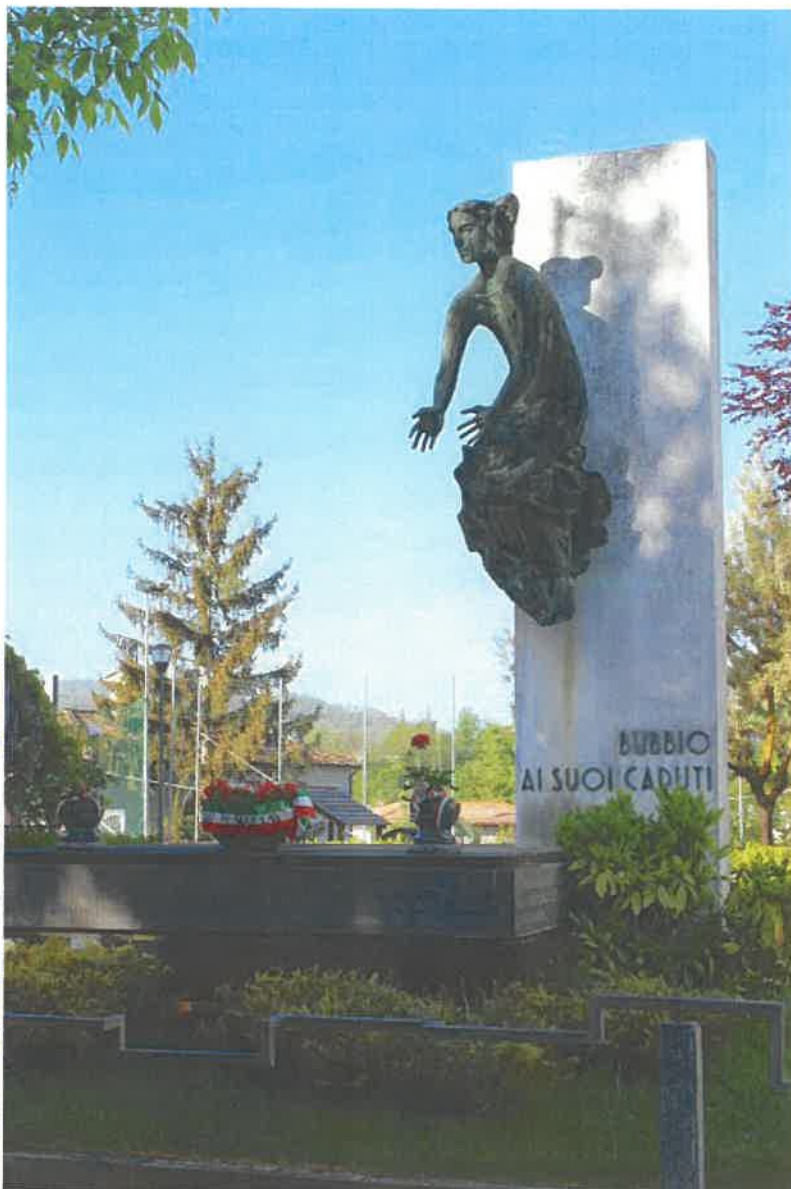
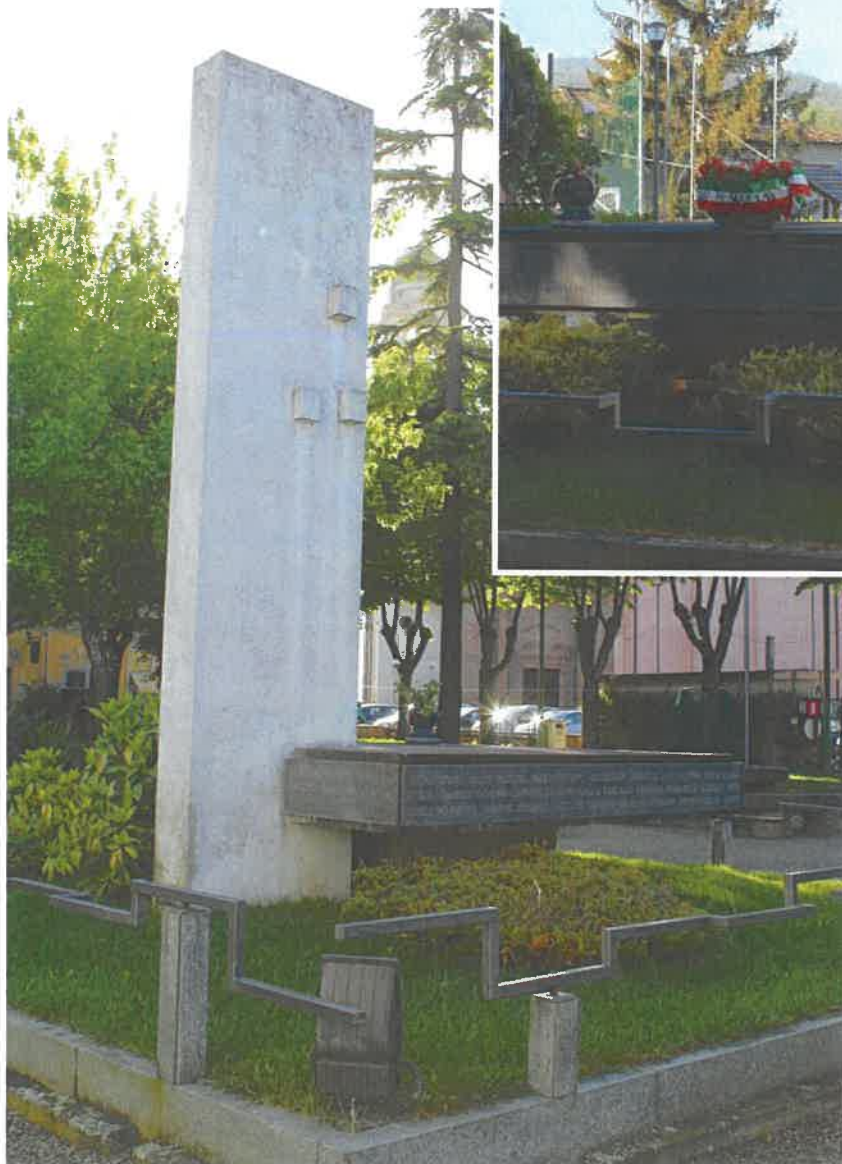
Il monumento è costituito da una struttura a forma di basso parallelepipedo orizzontale, sostenuto da una base più stretta sempre in cemento, intersecata su un lato da un altro parallelepipedo a cui è fissata la scultura in bronzo. Sullo spessore del solido orizzontale sono applicate le lastre in granito, con incisi i nomi dei Caduti.

È presumibile che si tratti di una fusione a cera persa, ovviamente cava all'interno, di cui potranno essere fornite maggiori informazioni tecniche a seguito di osservazioni da vicino.

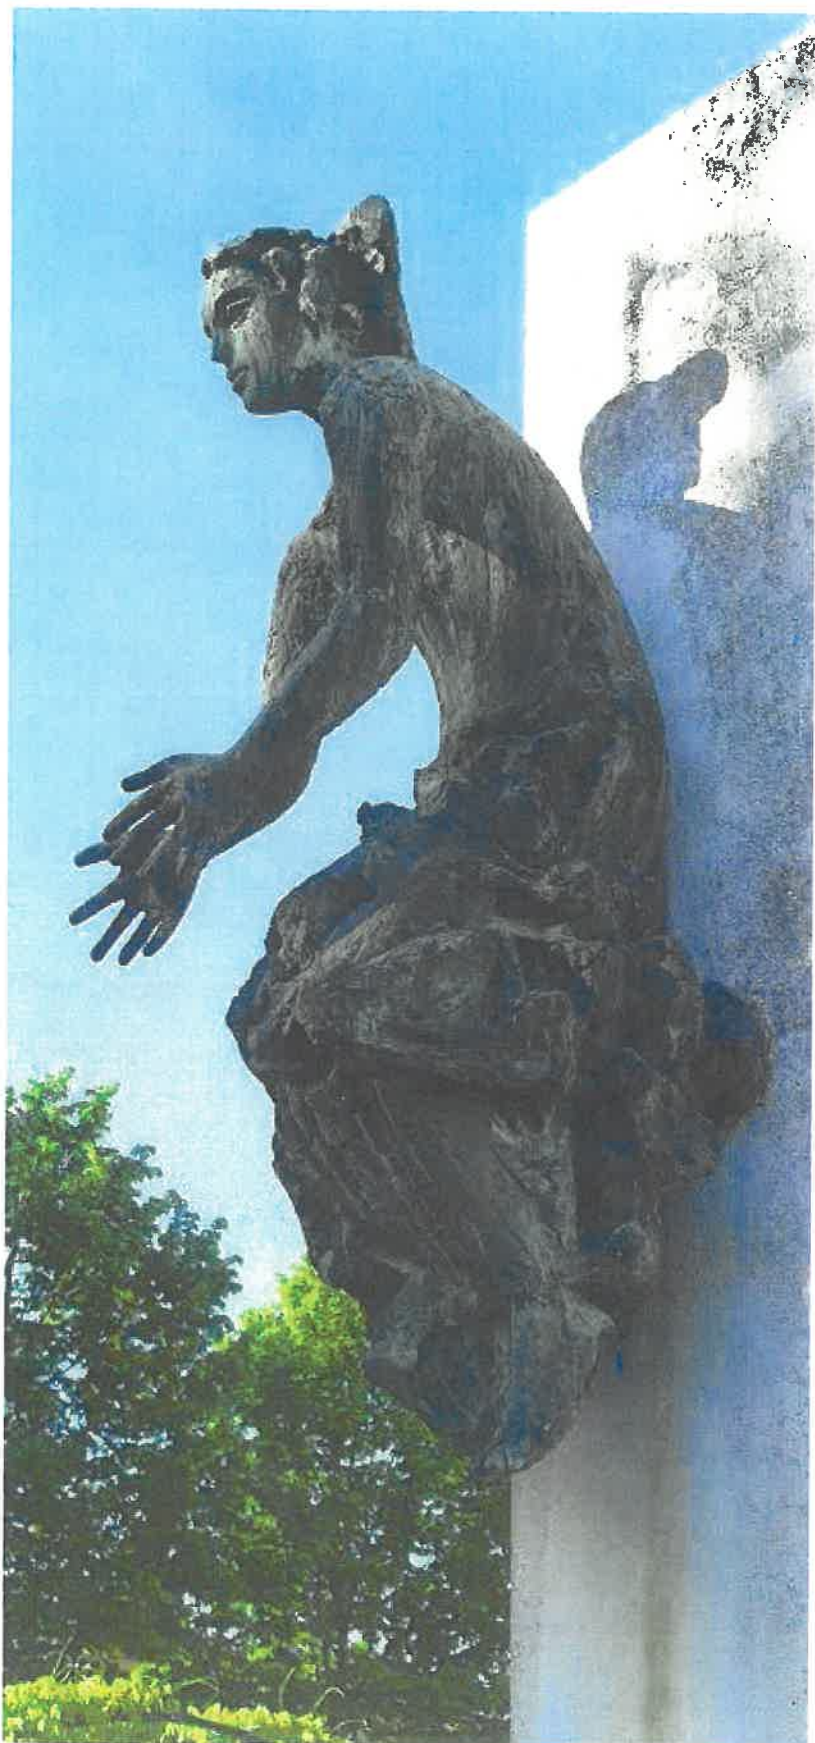
Sulla struttura in cemento retrostante sono state presumibilmente rinnovate nel tempo varie sovrapposizioni di tinteggiatura, in parte depauperate dai fenomeni di dilavamento che hanno fatto percolare anche i prodotti di corrosione dei metalli;

sono inoltre presenti delle formazioni fungine nere.

Il basamento in cemento con le lastre in granito inciso e il parallelepipedo su cui è posta la scultura verranno trattati con prodotti antimicotici, successivamente spazzolati con spazzole in saggina e accuratamente lavati. Seguirà la titeggiatura del supporto verticale eseguita con pitture minerali o di natura silossanica. Il cemento verrà trattato con protettivo consolidante a base di silicati in modo da migliorare la durabilità e la resistenza superficiale del manufatto. Le lastre in granito saranno lavate con acqua e se necessario impaccate (impacchi di cellulosa e acqua satura di carbonato d'ammonio), pulite con spazzole morbide. Dopo averle risciacquate accuratamente e asciugate verranno protette con una stesura di cera microcristallina lucidata.

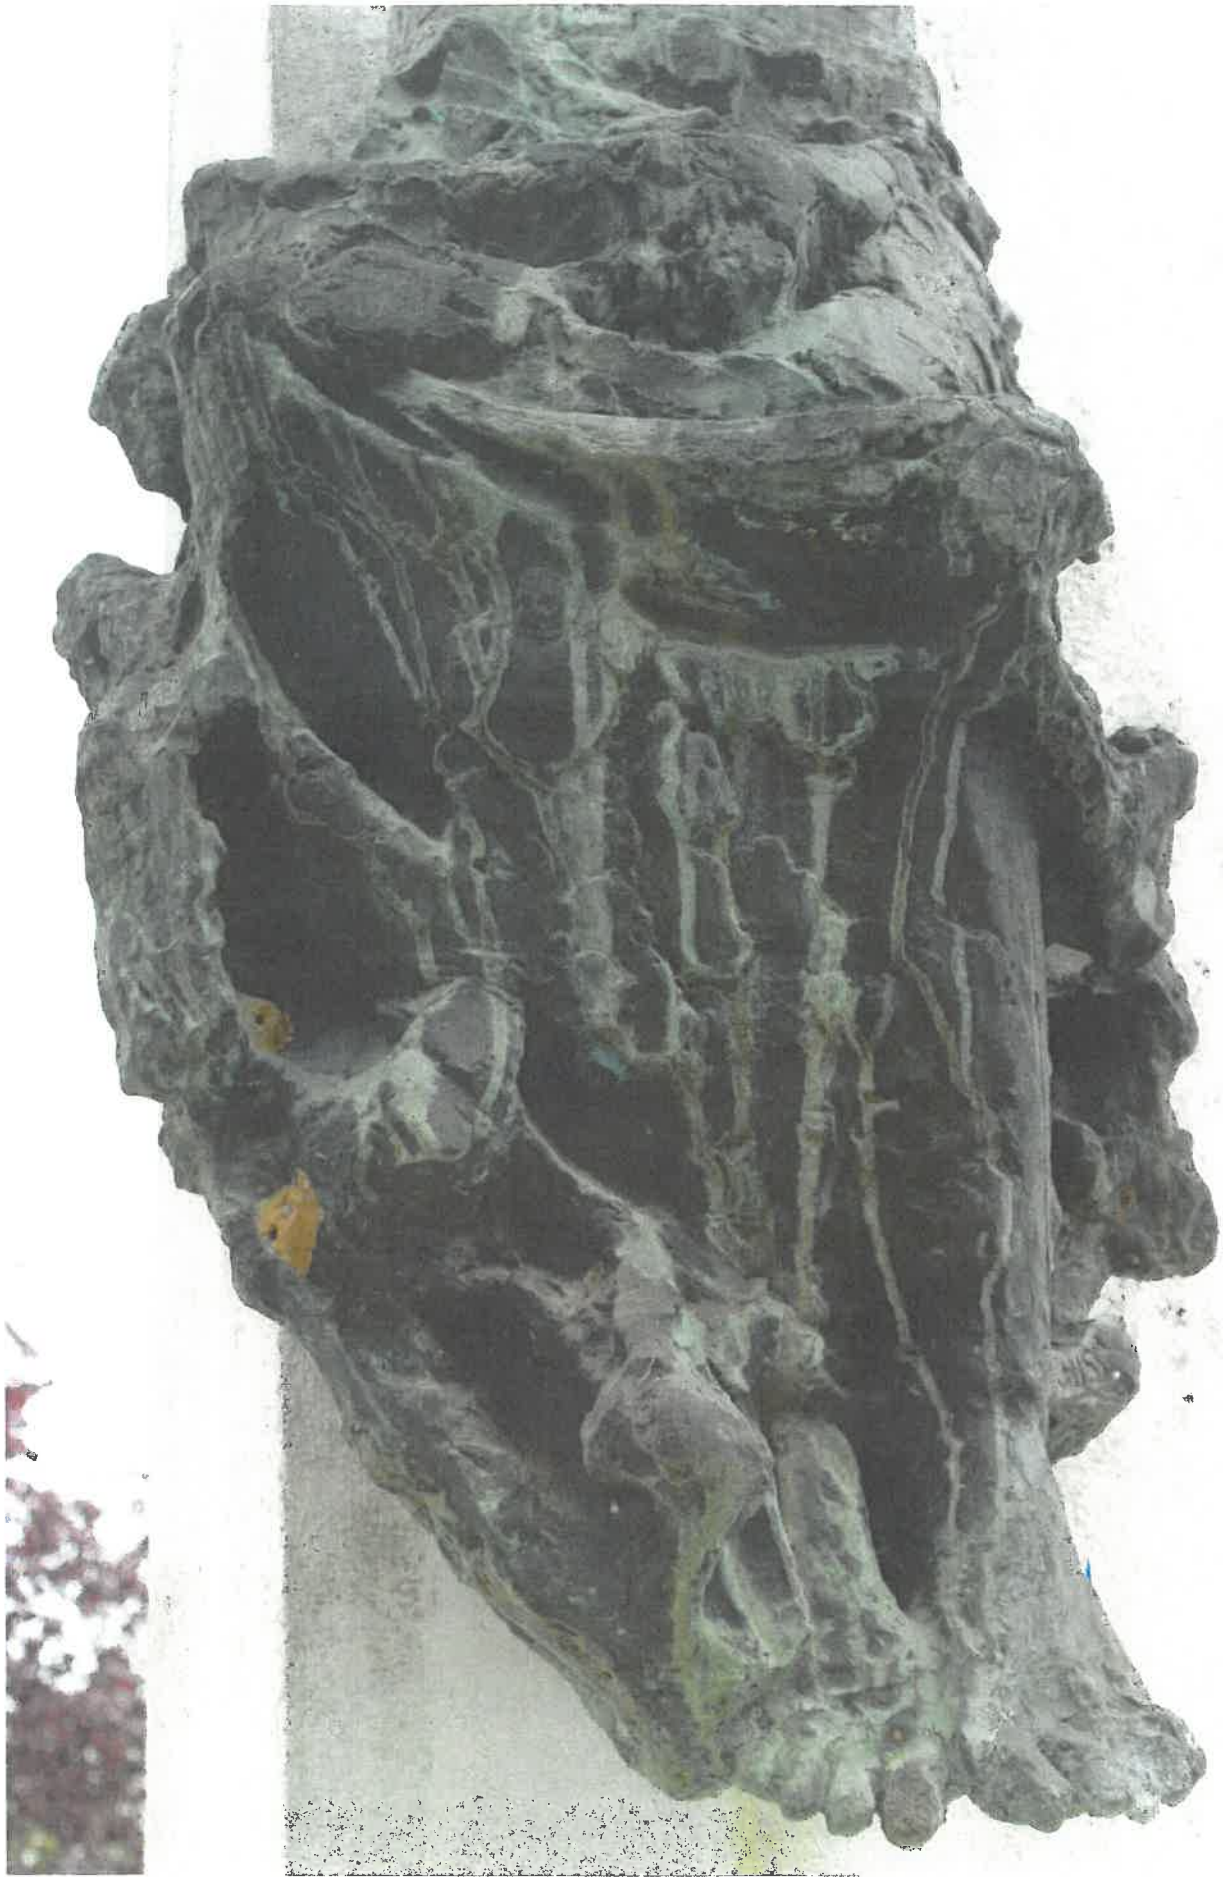
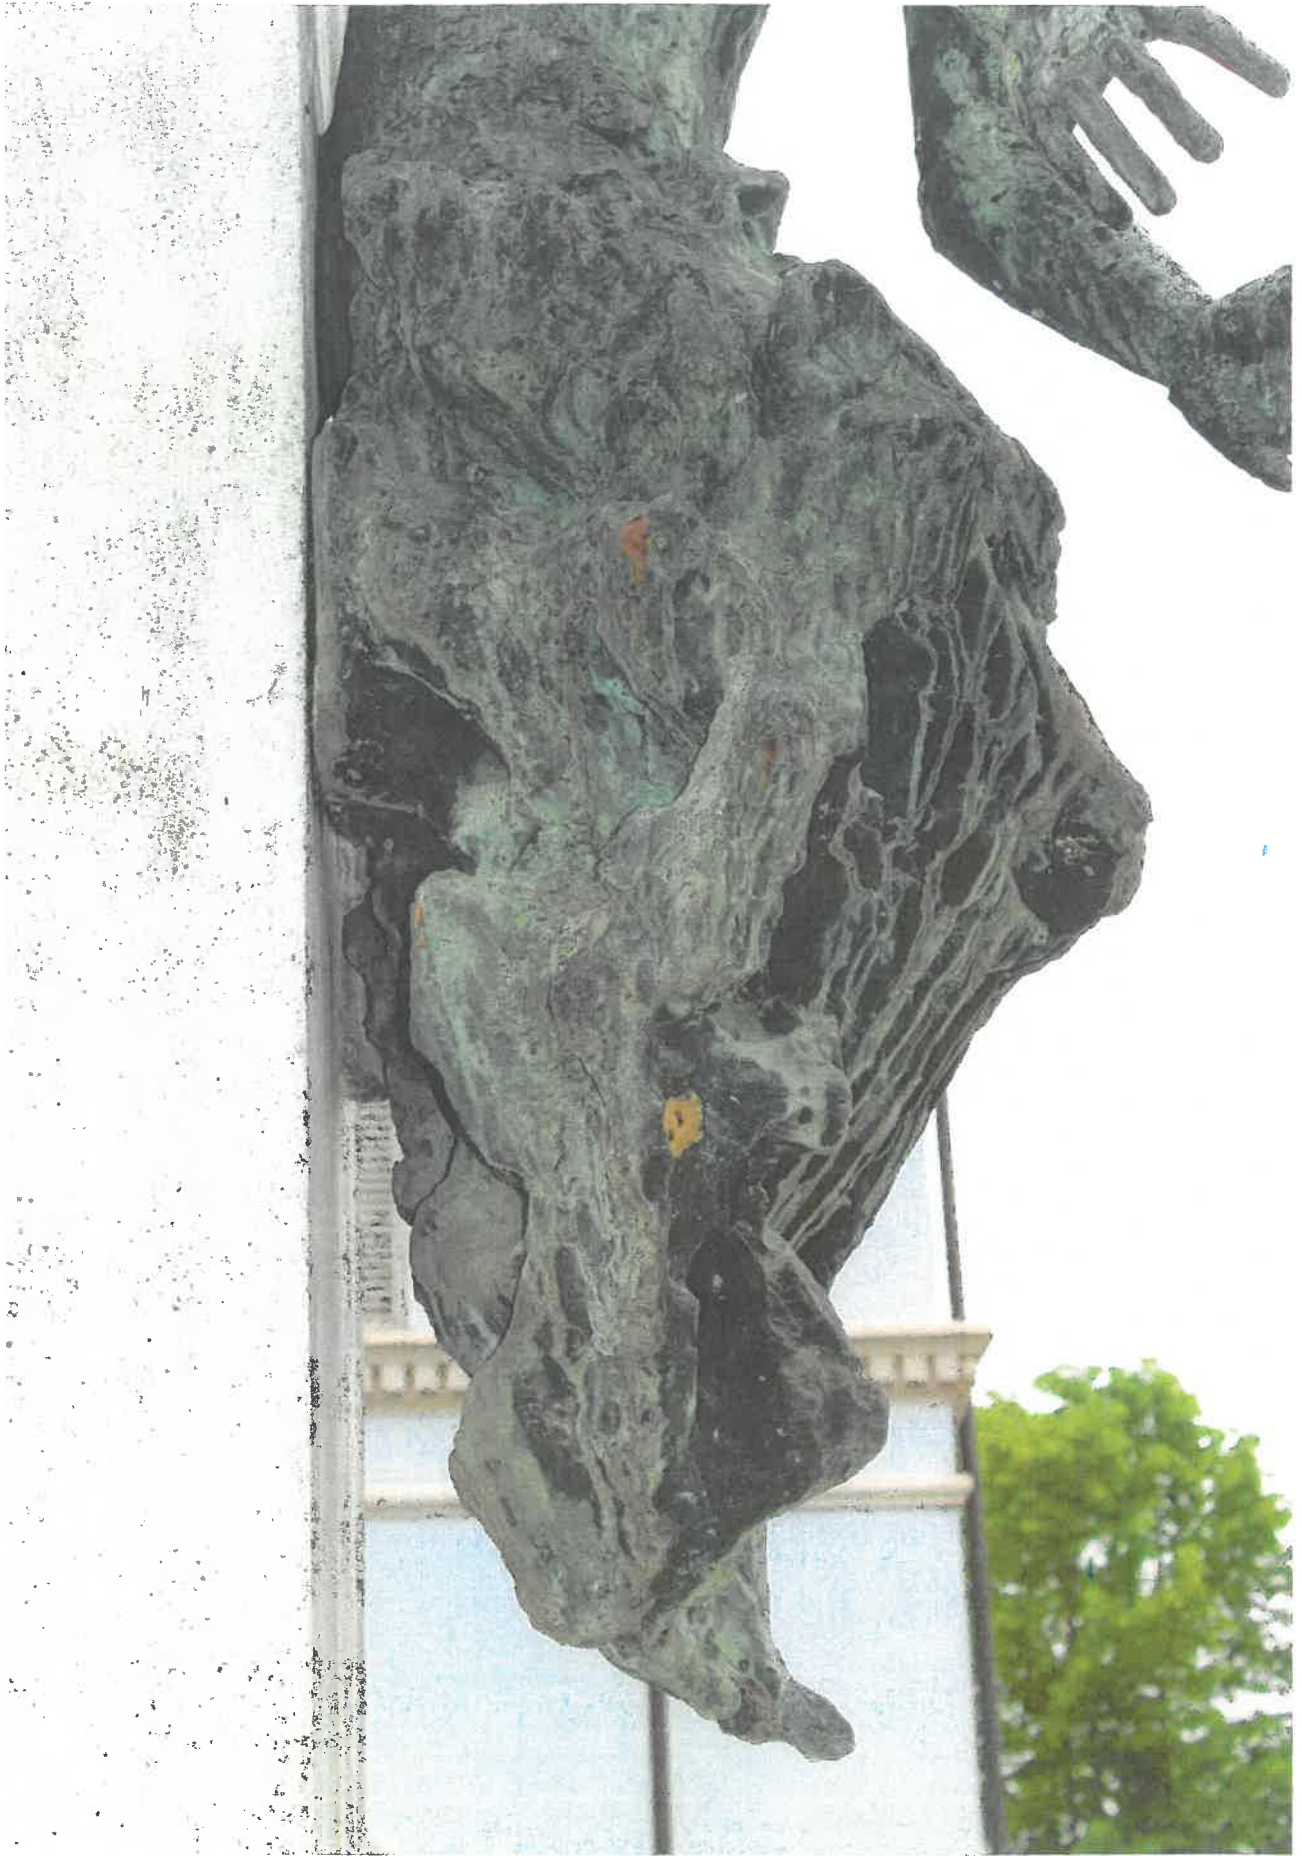
In sede di sopralluogo non sono stati osservati particolari segni di degrado strutturale del manufatto bronzeo imputabili ai processi di fusione della lega; si rilevano invece i tipici fenomeni di alterazione della lega di rame sotto forma di patine verdi, che risultano più intense in concomitanza con alcune tracce di percolazione dell'acqua piovana.

Sono presenti anche croste nere e patine di alterazione rossicce e ruggine derivanti da presumibili inclusioni ferrose.

Per quanto riguarda le operazioni sulla scultura, in considerazione dell'attuale stato di conservazione, è prevista pertanto una pulitura mediante rimozione di polveri e patine incoerenti con matite/bastoncini in fibra di vetro, a cui farà seguito un trattamento di rimozione e prevenzione della corrosione con la combinazione di metodi che permettano la rimozione dei prodotti di corrosione quali i cloruri, i carbonati e i solfati.

La rimozione di croste nere e accumuli di patine di alterazione potranno essere effettuate con mezzi chimici a base di chelanti (EDTA) o meccanici quali l'ablatore ad ultrasuoni, bisturi, spazzolini metallici di ottone manuali e/o applicabili a elettroutensili rotanti (Dremel), nonché in casi particolari a microsabbatura con polvere di corindone, ponendo attenzione a conservare solo un leggero strato laddove una maggiore debolezza della cuprite potrebbe condurre ad una svelatura della lega metallica.

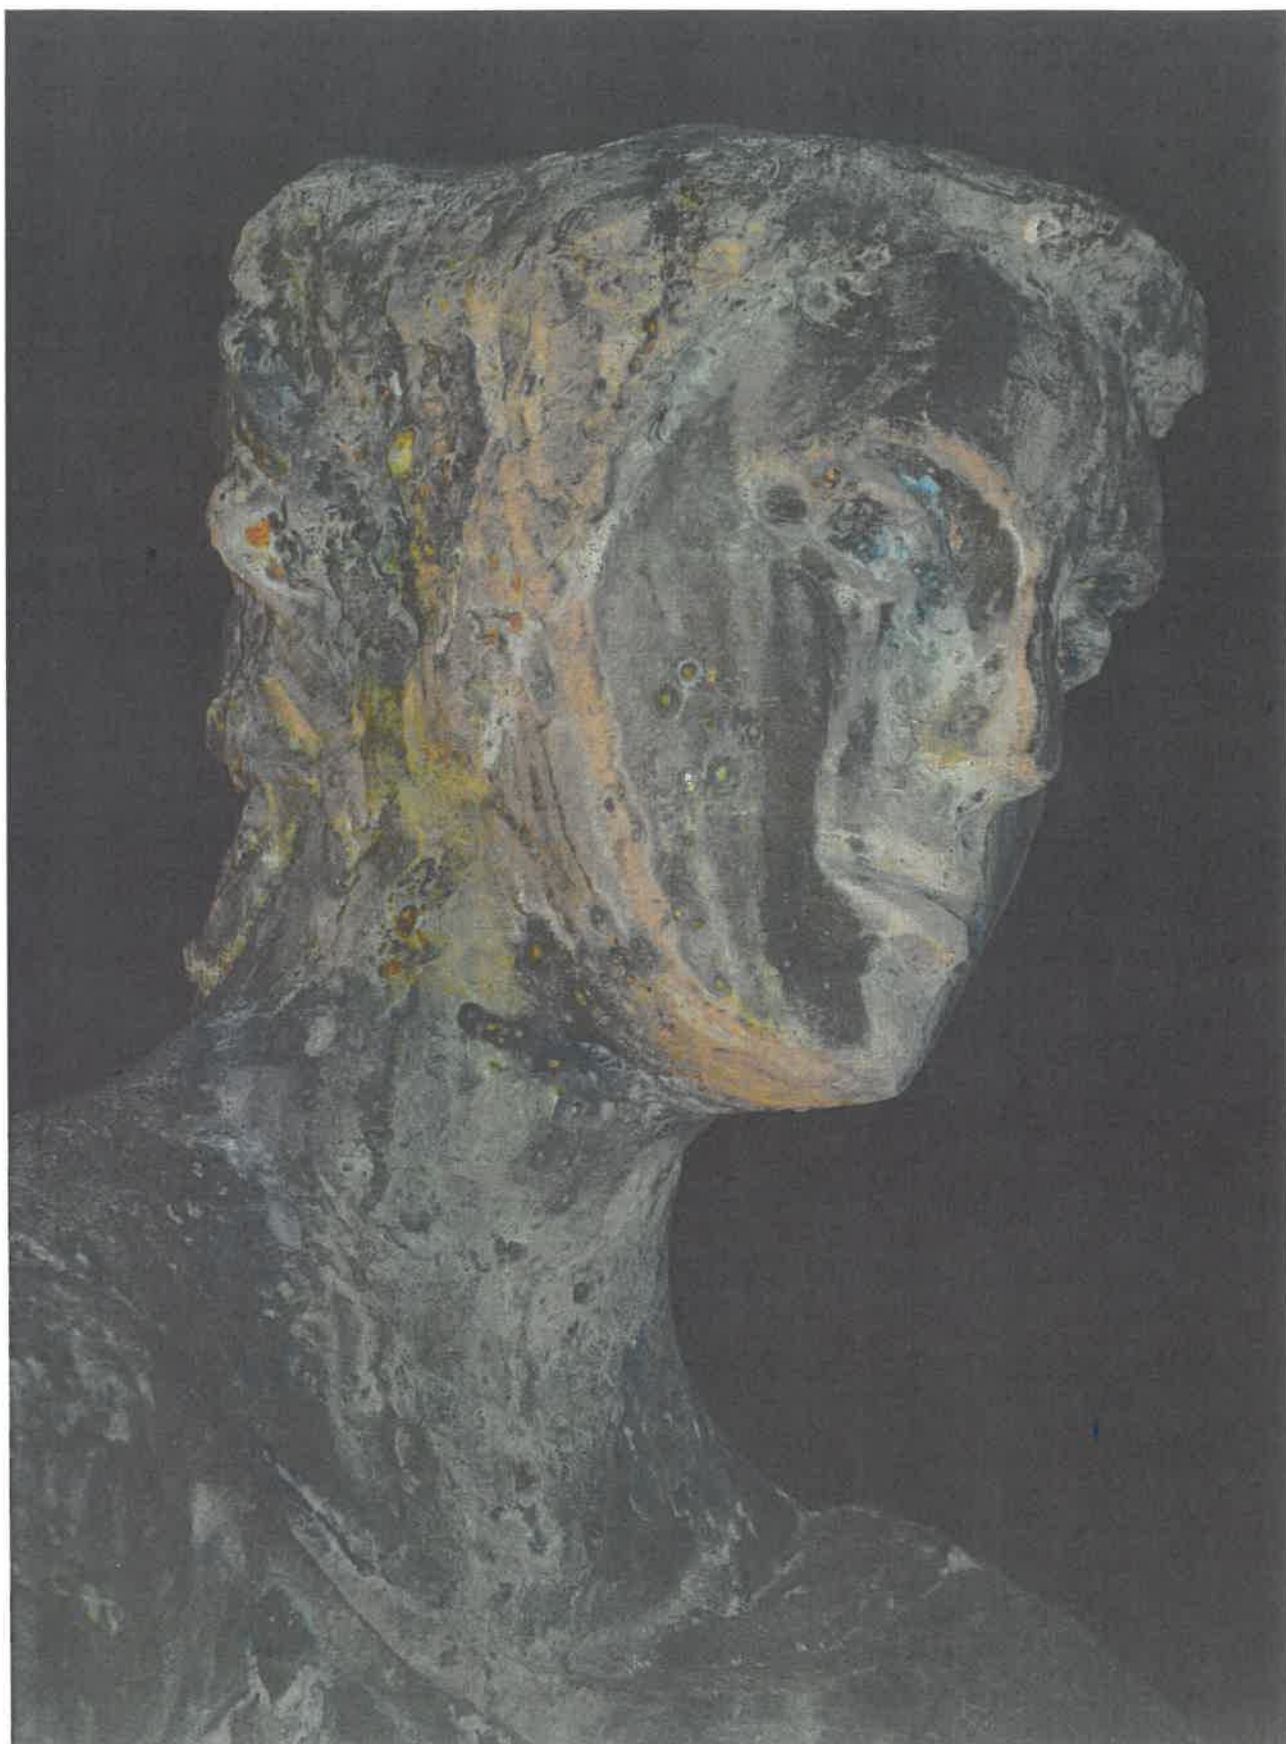
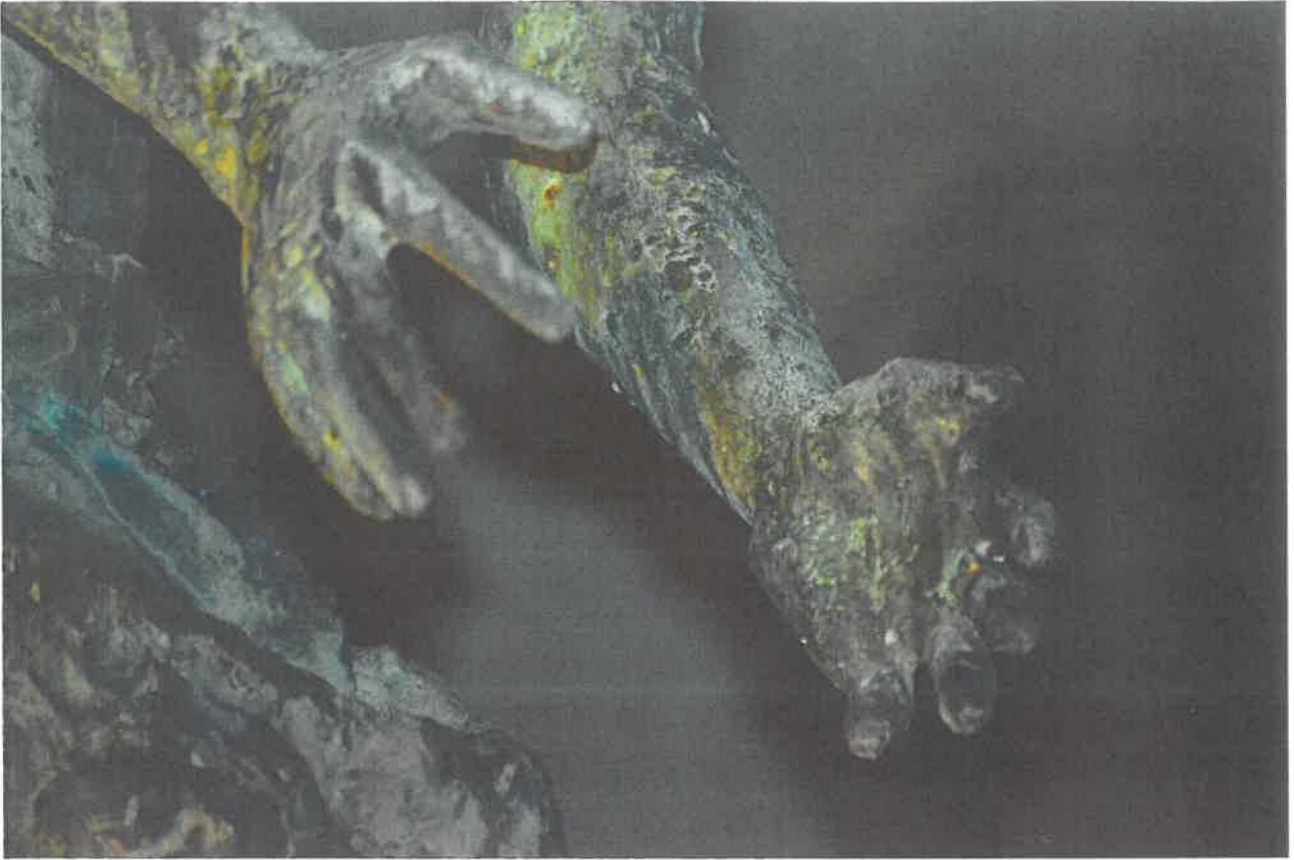
- Il fenomeno di alterazione è stato documentato anche con luce flasch alla sera e tale sorgente di luce mette in risalto anche altre tonalità più tendenti al giallo delle patine di alterazione, con accumuli in prossimità di concavità e discontinuità della superficie.
